# 中平家屋敷記録保存調査報告書

令和4年3月

四万十町

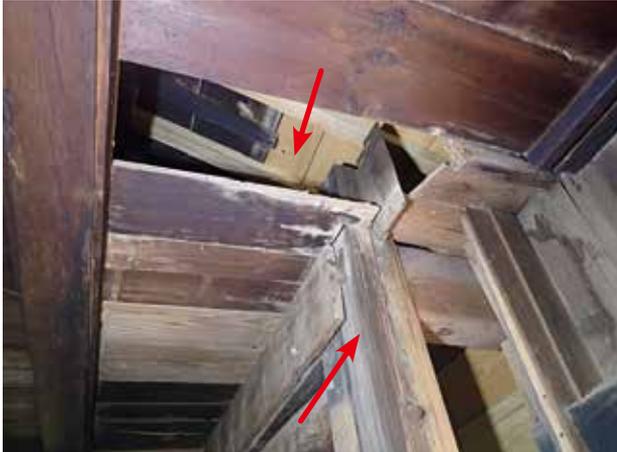
下の矢印は2階通し柱が残る。文化財指定後柱切断し、下屋の修理を行う(修理された野地板が白く映る)谷樋がうまくできなかったか、雨漏れの跡が柱に残っている。どちらが先かという点、東側増築と思われる。前に出した帳場の赤い印のある部分の襖の下張りにあった大福帳の日付が大正年間である。帳面は5年~6年は保管する為、付属屋2階増築年より先行して東側増築が実施されたと思われる。

主屋部分だけを抜き出してみた。主屋の下屋部の位置へ蔵が入り込んでいる為、少し苦勞をしたのではないか。付属屋2階増築、東側増築（東面下屋を

含む)の工事がなされ、完成後主屋と付属屋の隙間部分を主屋からの下屋と同じ高さとし、取り合いを谷樋としたと思われる。

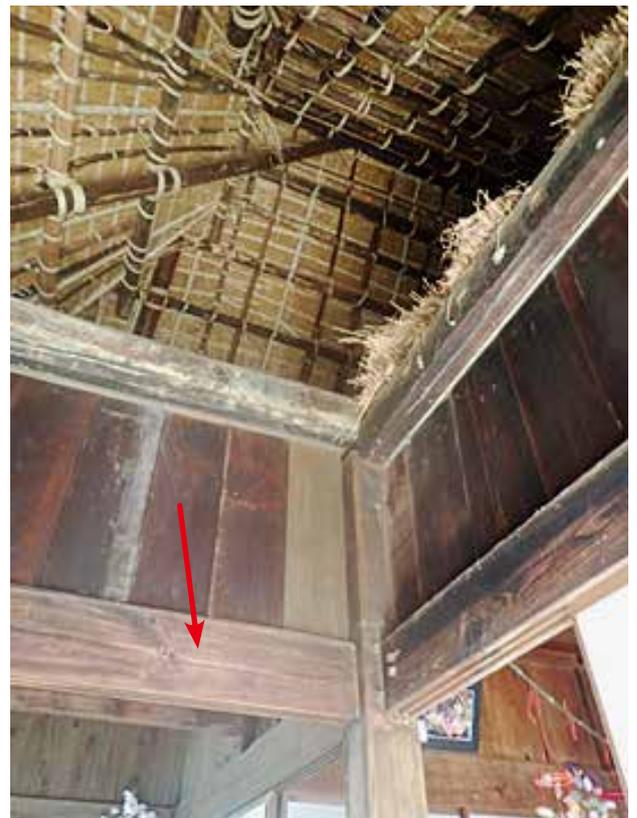
土間部を見上げる。元は天井があったと思われる。帳場のナカジには溝がない。（矢印）

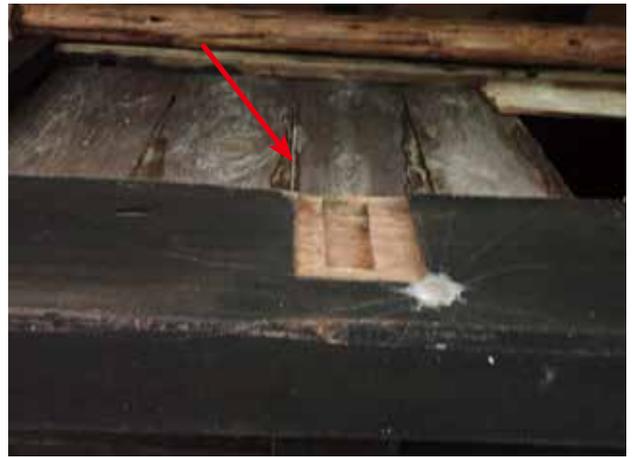
元梁があった位置（平面、矢印）

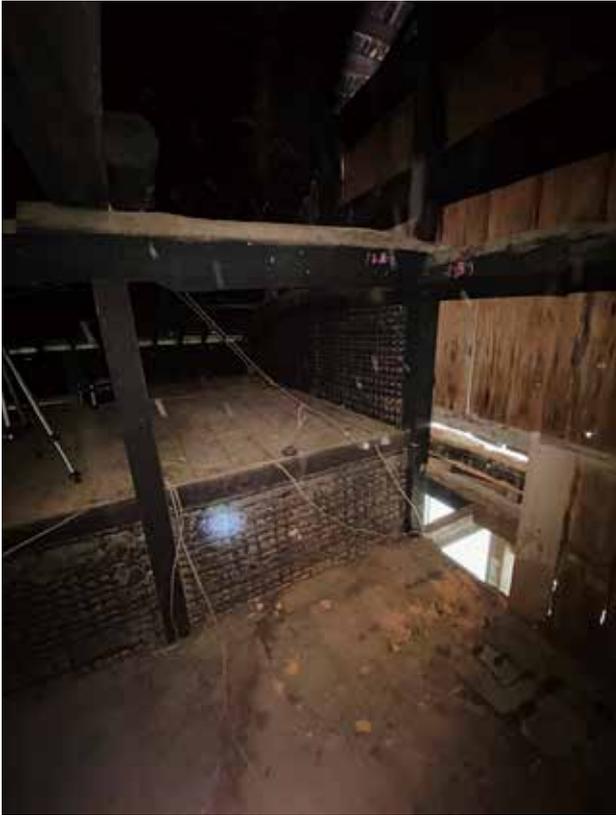
ツシからみる妻壁  
矢印は2つ前の写真の内部側  
2通りから北は天井あり

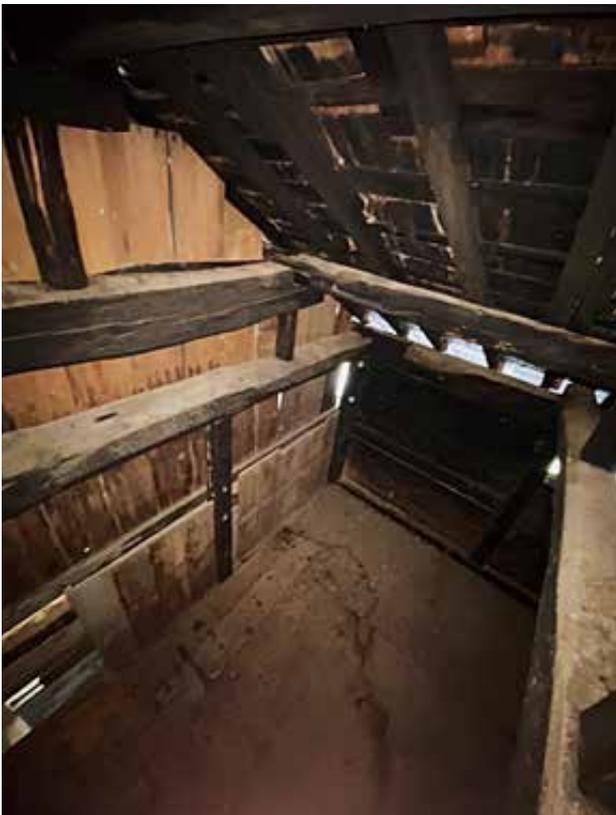
ツシからみる屋根裏南側、妻壁は東側

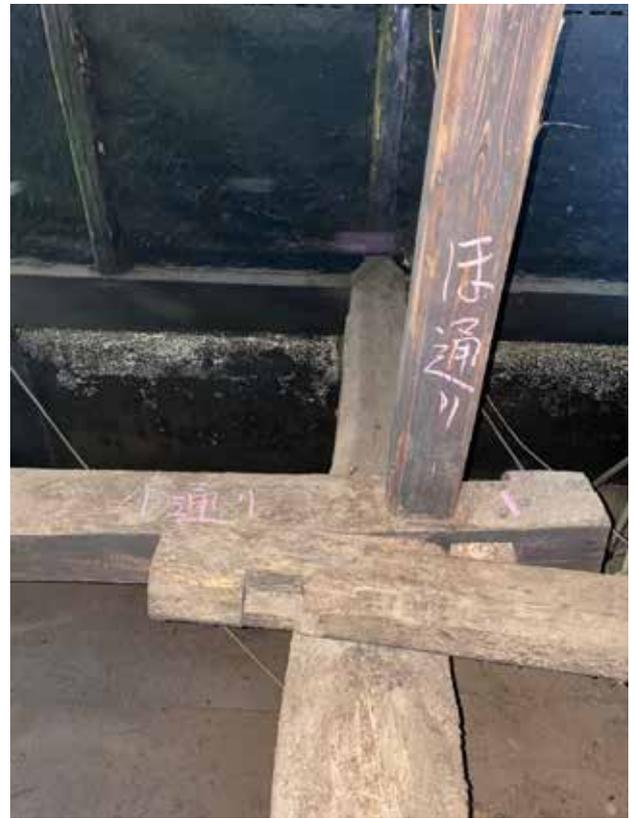
左右は4通、東はほ通り  
左右の材は同じホゾ穴を持っている。  
転用されているが、元材使用が同じである。  
元母屋材か

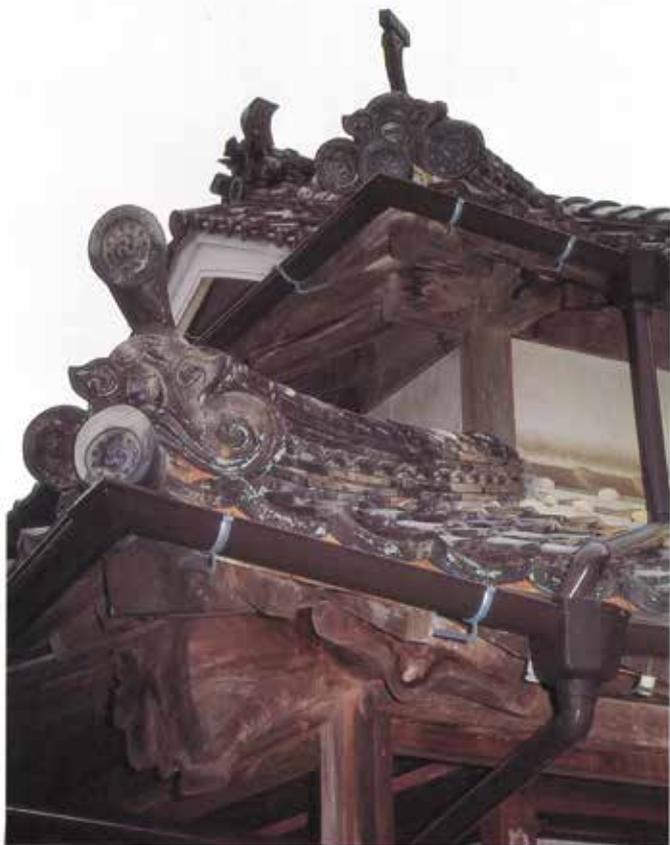
伊予の様式という下り棟、隅棟の意匠がこの建物の見どころになっている

主屋はつし二階部分の質素な平屋建て。内部は型通りの意匠で、特に際立つたものは見当たらない。中央部に玄関式台を設け、その壁を赤と黒で彩色しているが、これは長岡郡大豊町の旧西峰番所にどこか通じるものがある。県内の東と西の山間地域で、共通のイメージを持つ建物が見られることは不思議といえは不思議である。趣のあるのは屋根の部分で、大屋根の鶴を組み込んだ鳥衾のデザイン、写真にもある下り棟や隅棟の造作、これらは伊予の影響の濃い様式と言われ、隣の西土佐村にも見られる。このことから、宇和島を通じて、北備に流入した様式とも考えられる。なお、使用瓦は、古くからの生産地として知られる愛媛県の菊間瓦と推量する見方があるが、これはなお調査が必要だろう。

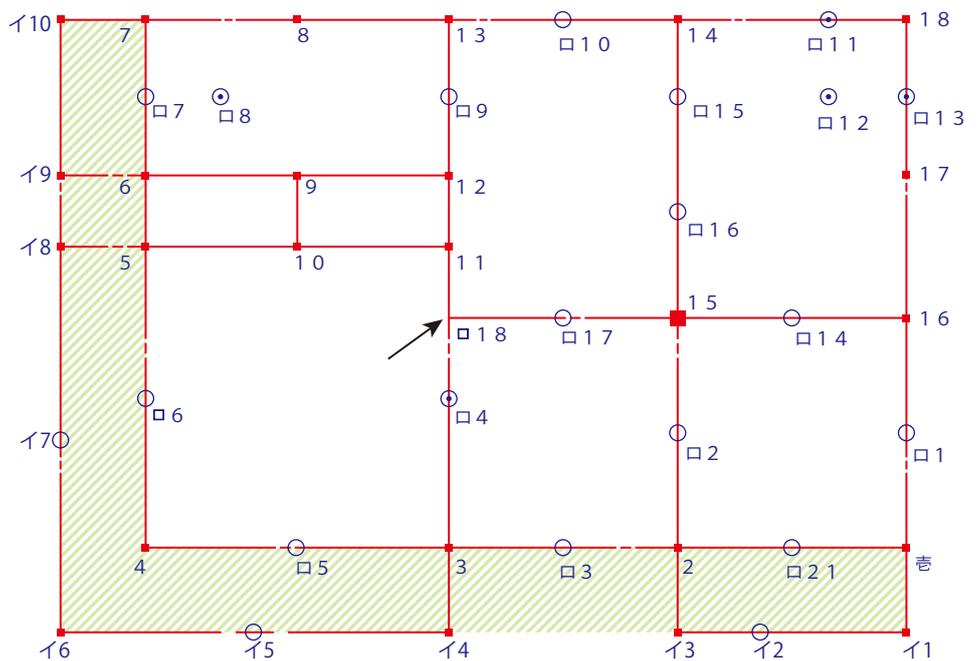
明治42年完成時の主屋復元図  
ハッチ部は下屋を示す  
柱15番は大国柱  
矢印部に柱は無い、束はある

特徴ある間取りとしては、表の間8帖（2軒）に対して、沖の間4.5帖（1.5軒）と接している。その為、間仕切り3～11間は表の間からは2軒巾4枚の襖に見えるが、沖間からは3枚、仏間からは1枚の襖と接している。この交点には柱は存在していない。襖～障子襖が直行に取合う。そうすると、3～11のナカジに口16～15のナカジが取合う形となる。この形式は〇〇で図を示した門脇家の帳場4.5帖～次ノ間3帖の取り合いと同じである。

軸組が交差するし、室を構成する四隅に必ずしも柱を建てないで室の用途を優先する工法は古からあったということが理解できる。

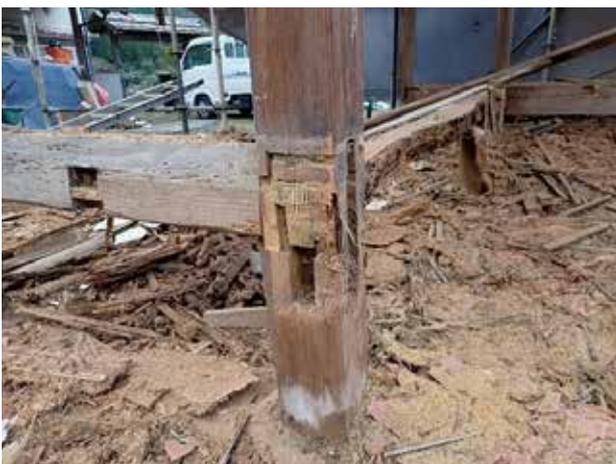
足固め部柱元にて切断  
接手の為の欠損部が分る

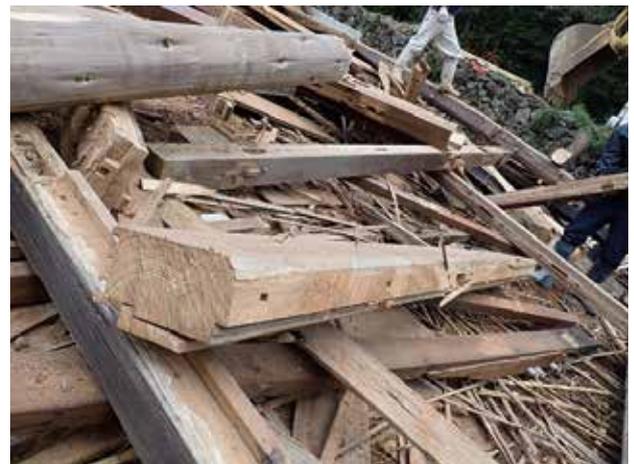
上記の小口断面  
表の間は長押、仏間はナカジ見出し

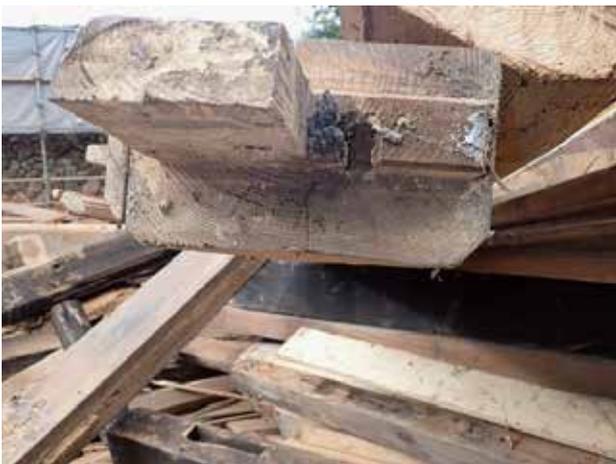
仕口が長ホゾのまま解体できた材  
番号あり（解読できない）  
ナカジの下に付け鴨居あり  
交差部のホゾ（欠損を少なくする）

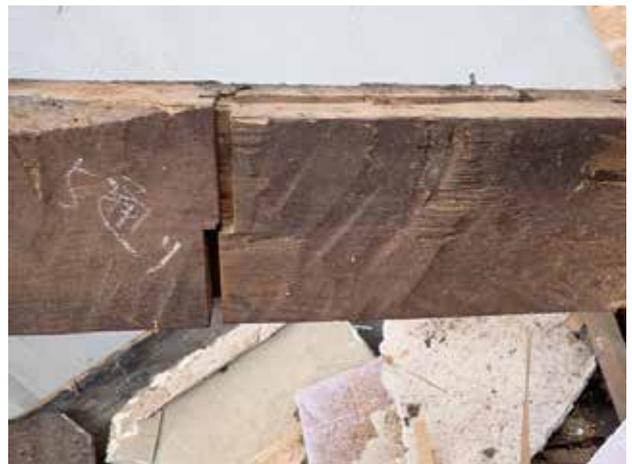
上段の写真の側面（番号は解体図による）  
腰掛けが分る  
梁表面はマサカリ研り仕上げ

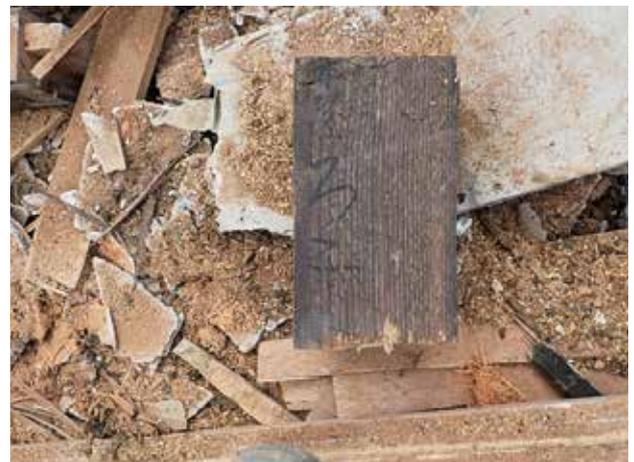
軒桁取り合い束

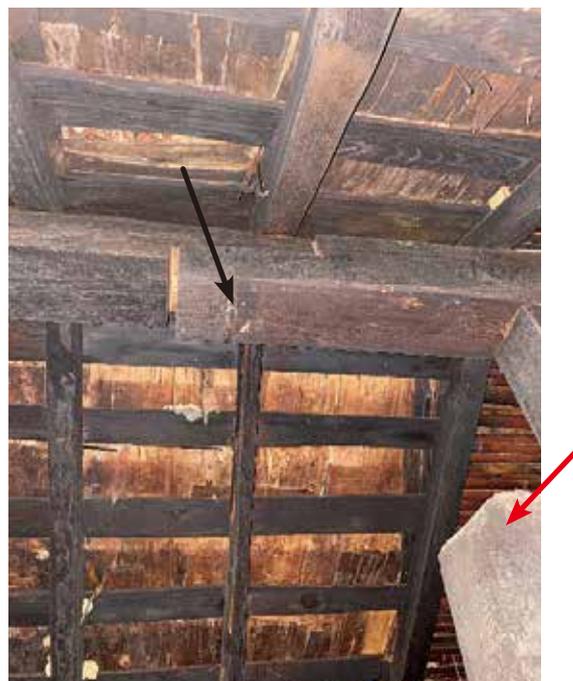
赤の矢印は当初建築の竹野地板である。黒の矢印はウシ梁と東増築の際の腰掛仕口。ここにも入母屋の壁痕跡がある。このことから、入母屋妻面は土壁でなく、板壁であり、壁より梁小口を出す工法であったことが分かる。

上の写真は当初建築は屋根形式を西面東面共に入母屋としていた痕跡である。西面は下屋を持つ形式であったが、東面は下屋を持たない入母屋であった。板図では（7-1参照）ロ12記号の東の記入が隅木に掛かる束である。

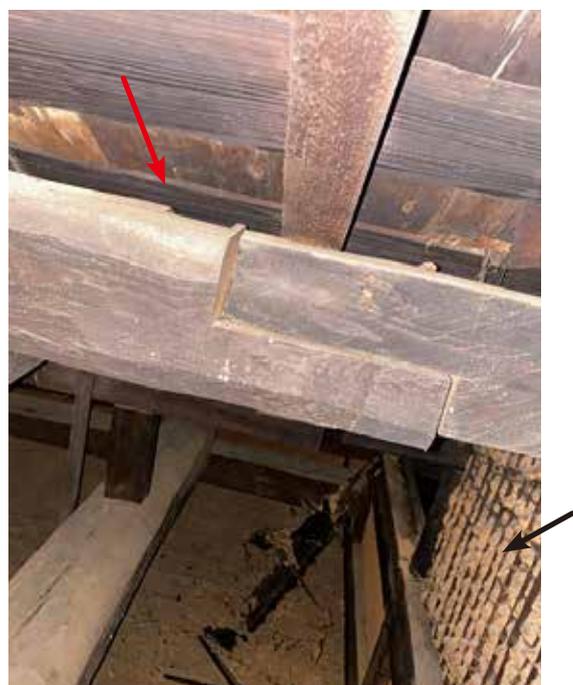
赤い矢印は隅木の痕跡。黒の矢印は増築の際、当初建東端部の屋根裏を土壁塗りとしている。これは増築部が全て土間で釜屋の機能を持っていた為である。

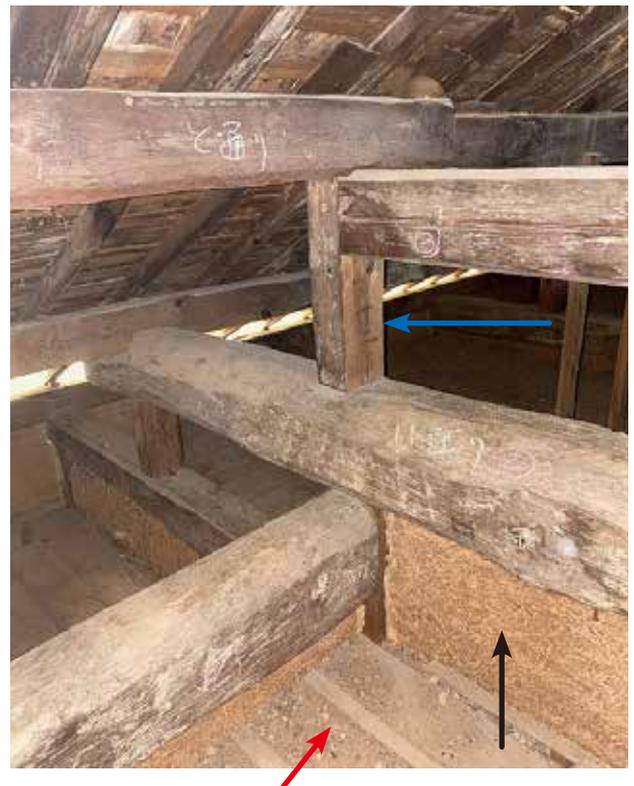
ち通と6通交差部（北側）（解体図参照）  
この梁位置に入母屋妻面がある位置  
屋根裏は手前が当初野地、梁の向こうは増築時に  
入母屋から切妻に変更した野地板

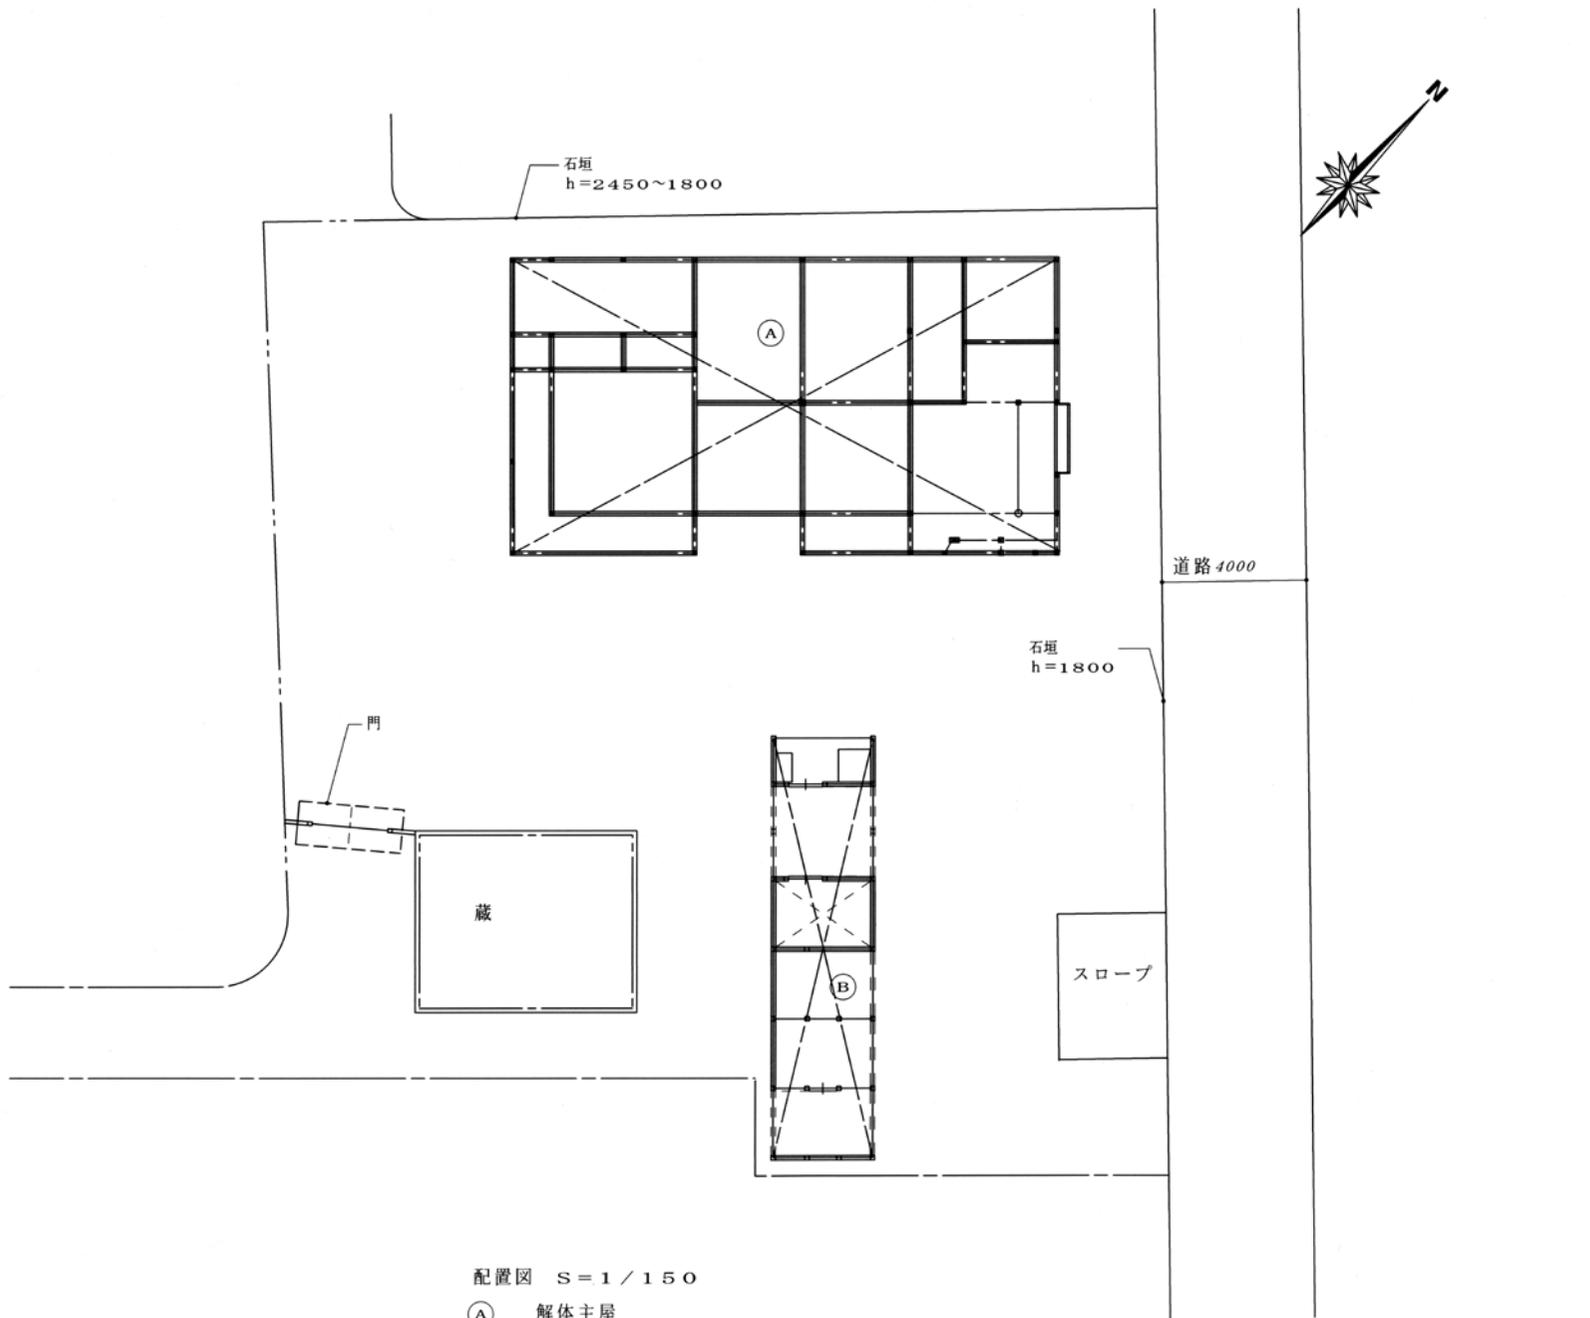
配置図 S=1/150

- Ⓐ 解体主屋
- Ⓑ 解体付属屋 木小屋

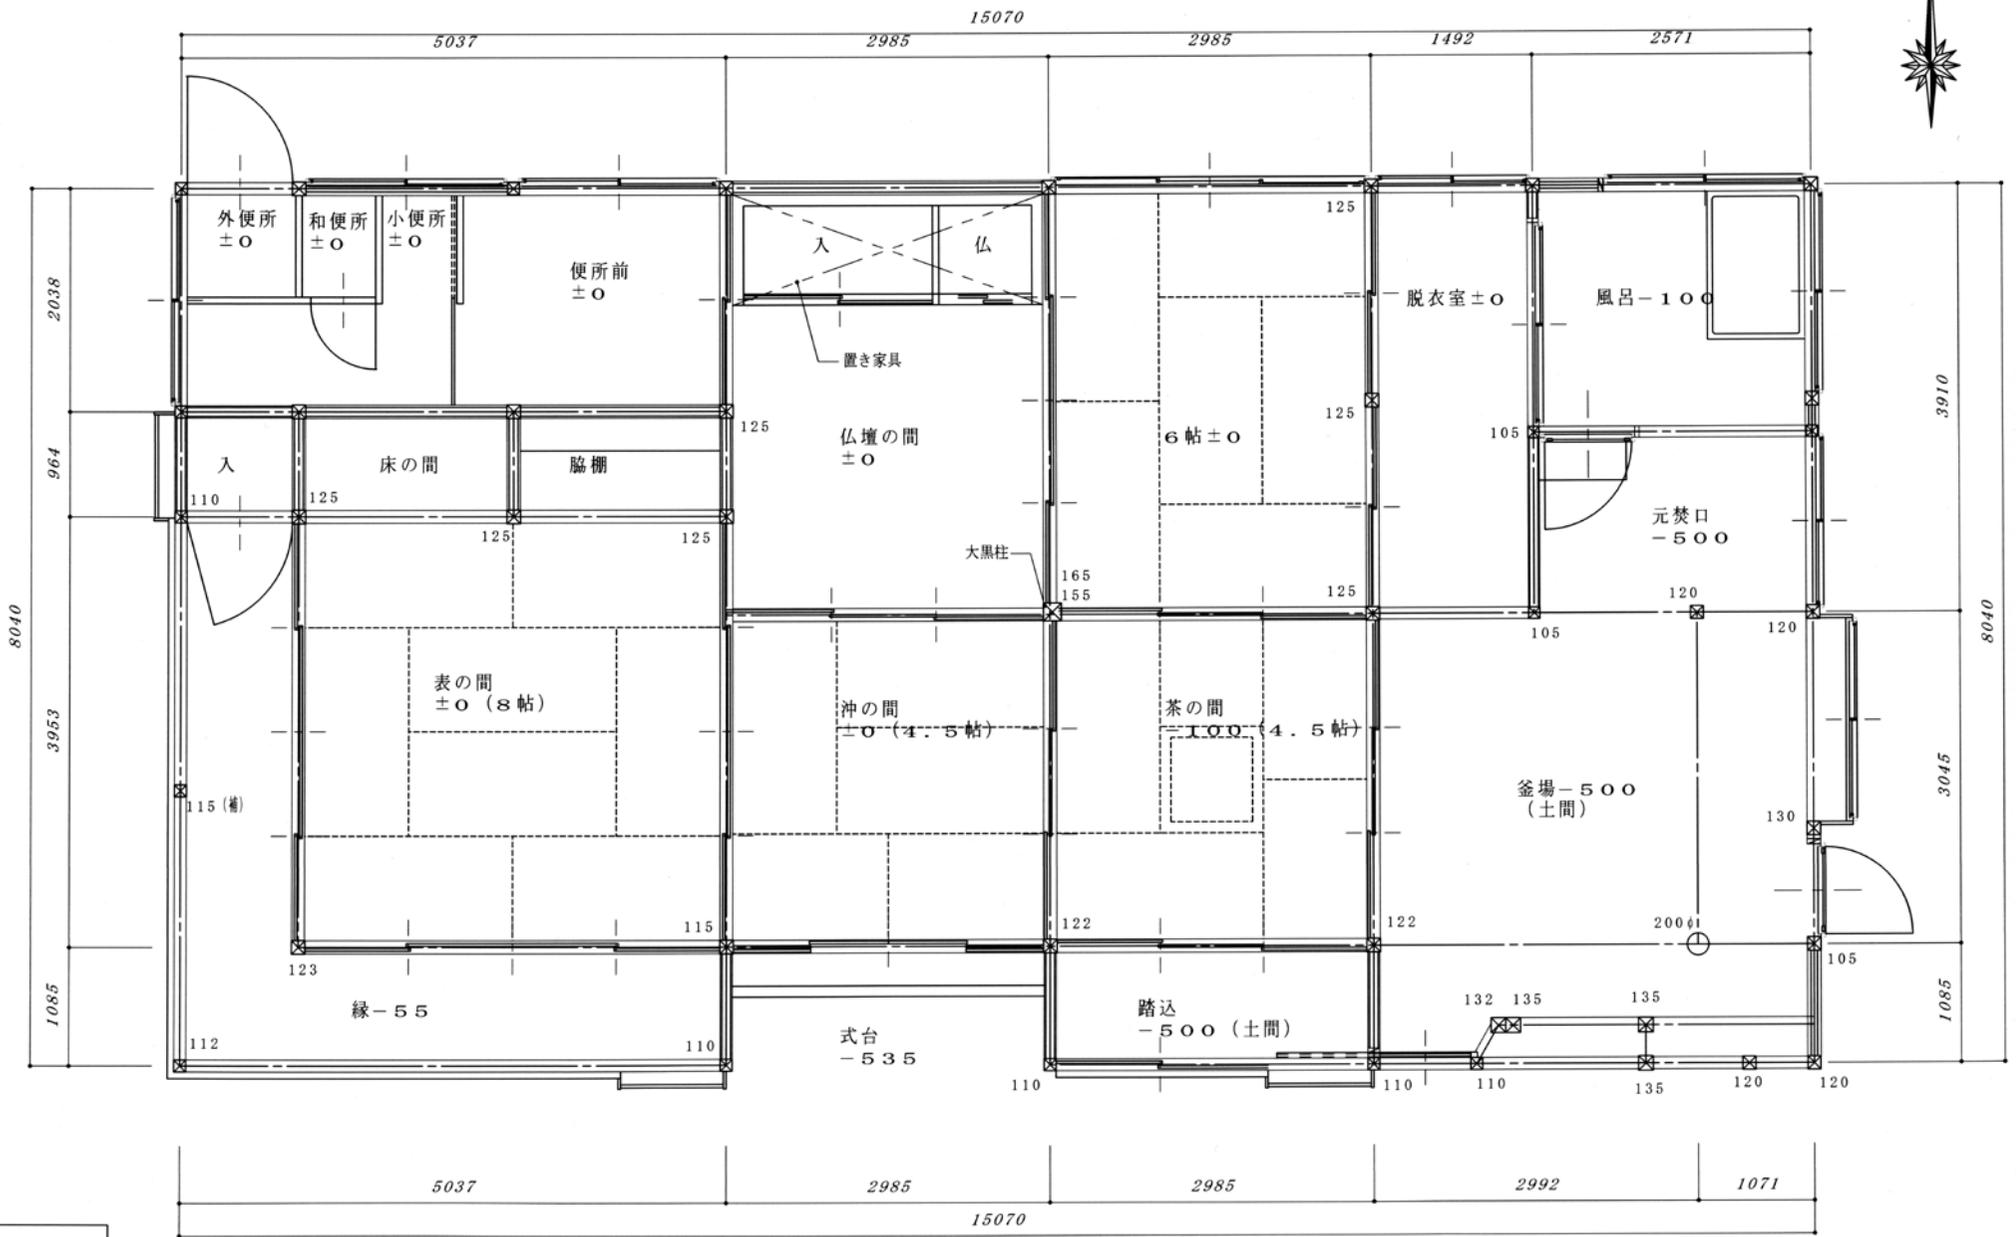
中平家屋敷記録保存調査  
解体時1階平面図 S=1/100  
一般社団法人 歴史の建築物文化研究会

柱寸法  
1 段書は角材  
2 段書は1段=東西  
2段=南北

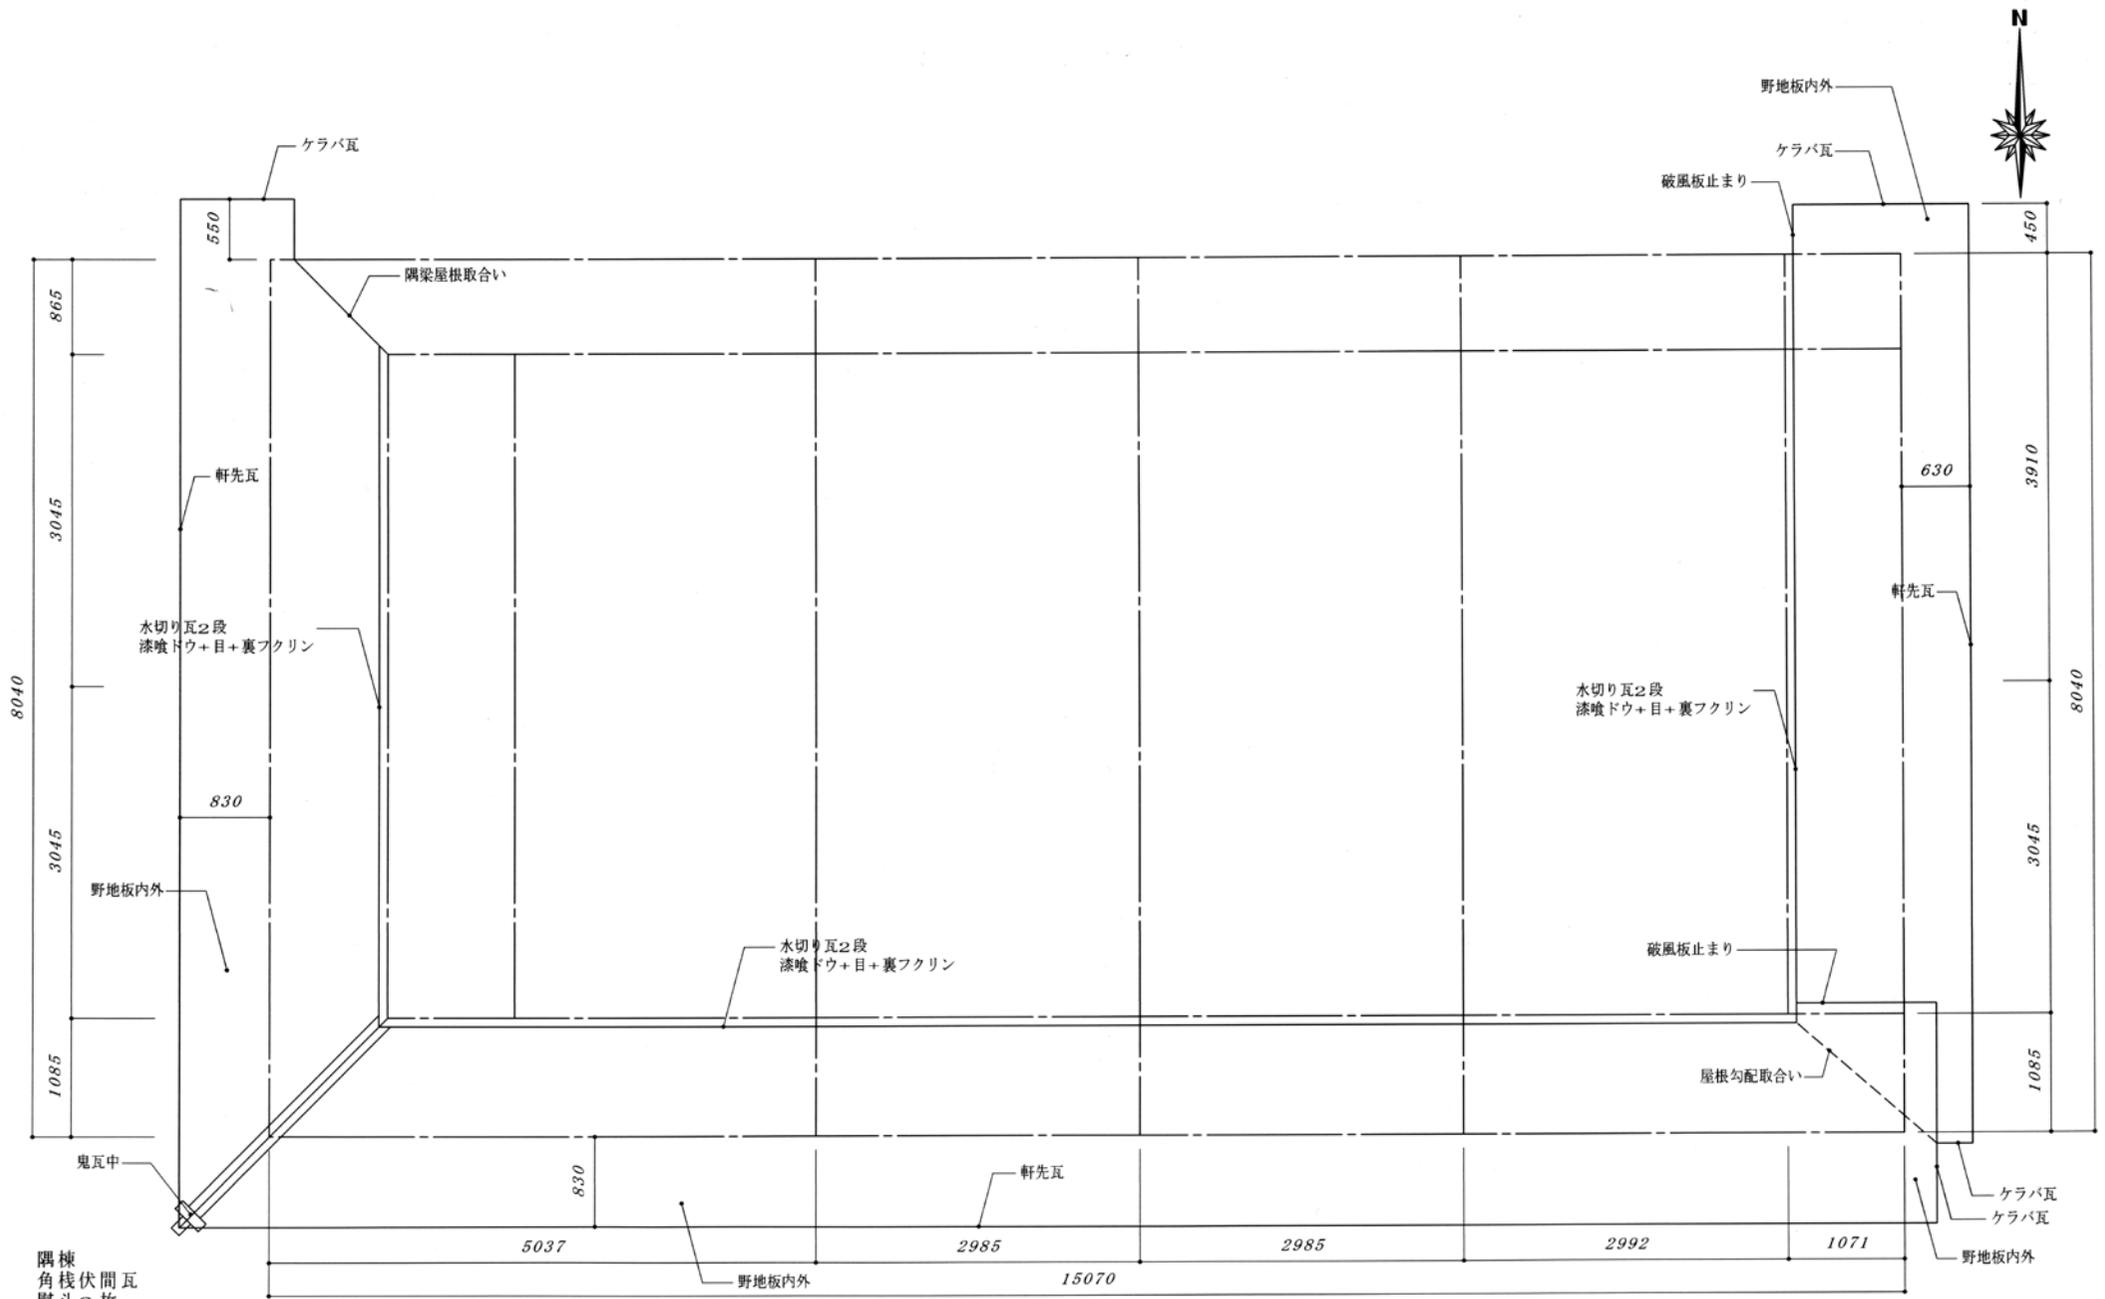
中平家屋敷記録保存調査	
解体時下屋平面図	S=1/50
一般社団法人 歴史の建築物文化研究会

隅棟  
角棧伏間瓦  
熨斗2枚  
青海波1段  
熨斗2枚

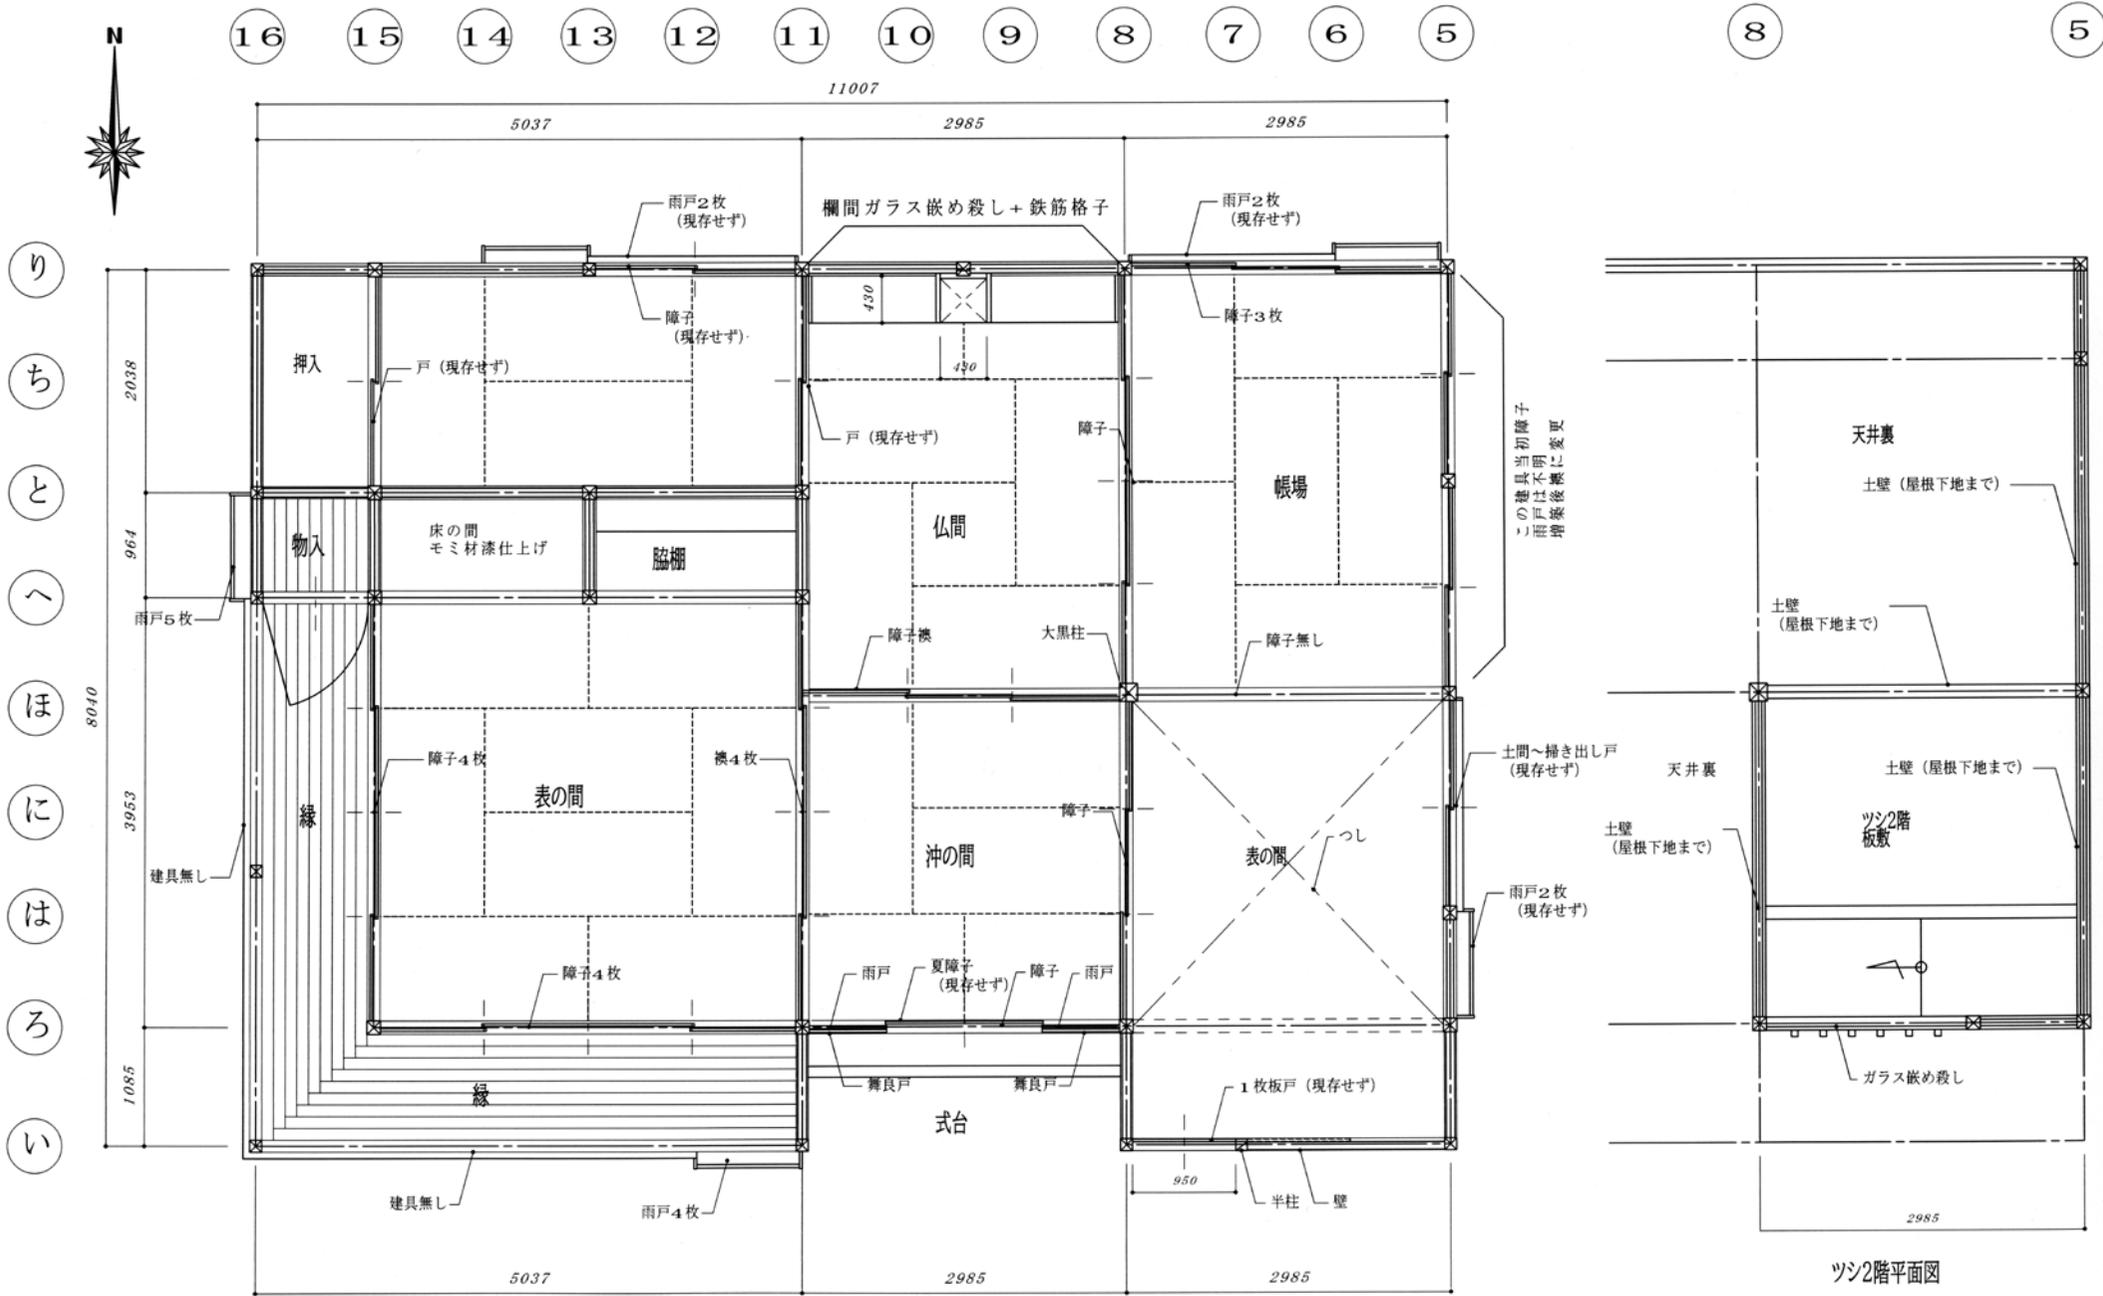
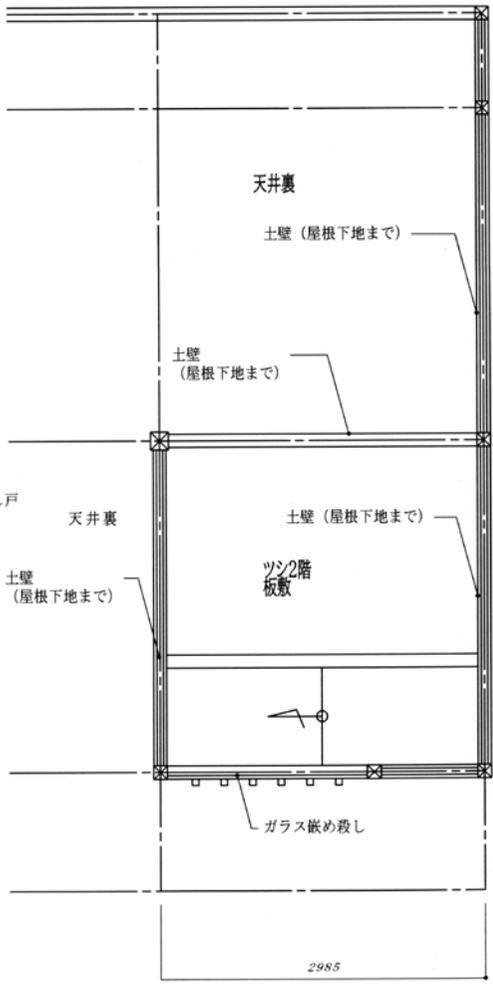
中平家屋敷記録保存調査	
当初建築・平面図	S=1/50
一般社団法人 歴史的建築物文化研究会

ツツ2階平面図
